UNIVERSIDAD NACIONAL DE INGENIERÍA
Facultad de Tecnología de la Construcción

Monografía

**“EVALUACIÓN DE LA SEGURIDAD VIAL DEL TRAMO SAN ISIDRO – LA
TRINIDAD (KM 112 - KM 134) CARRETERA PANAMERICANA”**

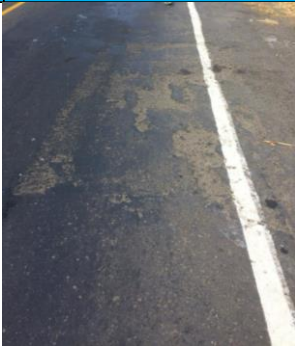
Consiste en el desprendimiento de las ultimas capas de agregados finos de las lechadas y/o tratamientos superficiales.	<ul style="list-style-type: none"> •Limpieza insuficiente previa al tratamiento superficial. •Ligante inadecuado. •Envejecimiento del ligante (asfalto). •Colocación con lluvia o exceso de agua en la capa de apoyo, que produce delaminación.
FISURAS LONGITUDINALES

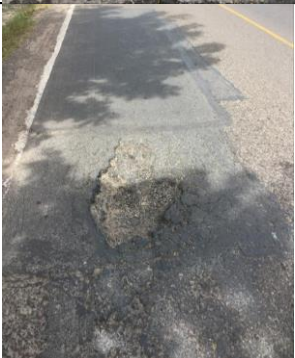
Desintegración total de la superficie de rodadura, que puede extenderse a otras capas del pavimento, formando una cavidad de bordes y profundidades irregulares.	<ul style="list-style-type: none"> •Fundaciones y capas inferiores inestables. •Espesores insuficientes. •Defectos constructivos. •Retencion de agua en zonas hundidas y/o fisuras. • Acciones del trafico sobre areas con fisuras tipo piel de cocodrilo, con nivel alto de severidad, causa desintegracion y posterior remosion de la superficie del pavimento.

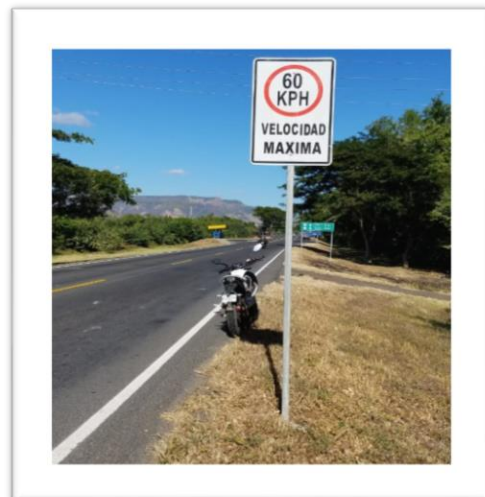
Est. 113 + 800 Carretera Panamericana (NIC-1)
Cumple con la Distancia al Borde y Altura.

En el manual antes citado describe que la altura libre mínima para zonas urbanas es de 2.10 metros, para que los peatones no se golpeen en la placa o panel de la señal y puedan ser visualizadas por los conductores y peatones, también para que en el caso de una colisión frontal con la señal la lámina no se incruste en el vidrio. Para zonas rurales la altura es de 2.00 metros, exceptuando que estas tengan una placa complementaria la altura libre se puede reducir a 1.80 metros de altura sobre el pavimento.

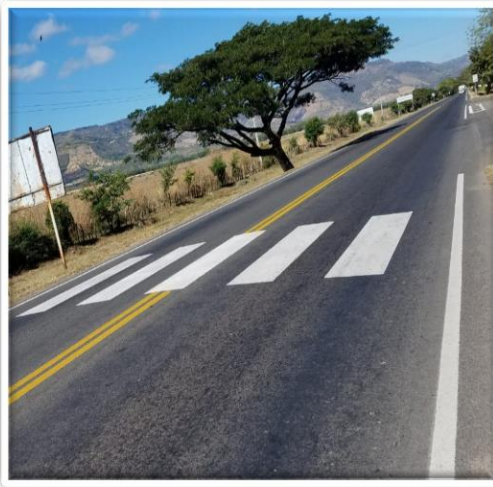
Est. 114; Las rayas laterales, así como las centrales se encuentran en buen estado.

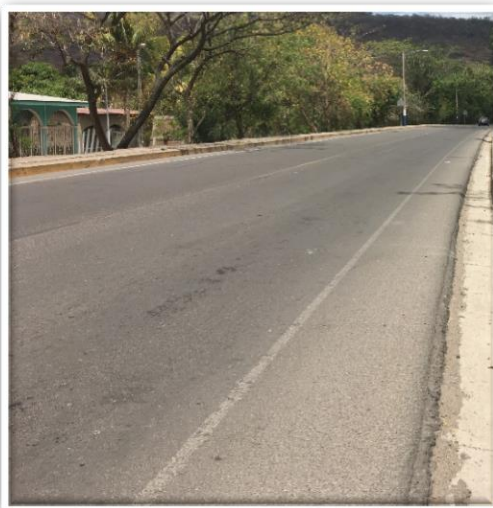
Est.123+600 Las rayas laterales, así como las centrales se encuentran en mal estado.

Los símbolos horizontales deben de tener un mantenimiento periódico de primera calidad y más frecuentes para garantizar la seguridad de los conductores, así como de los peatones.

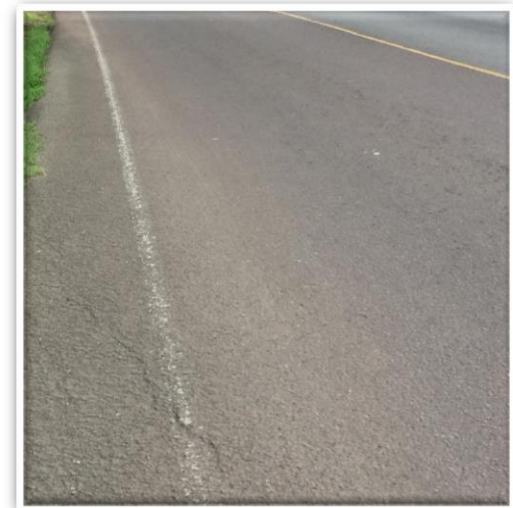
Est.128 Las rayas laterales, así como las centrales se encuentran en un estado regular.

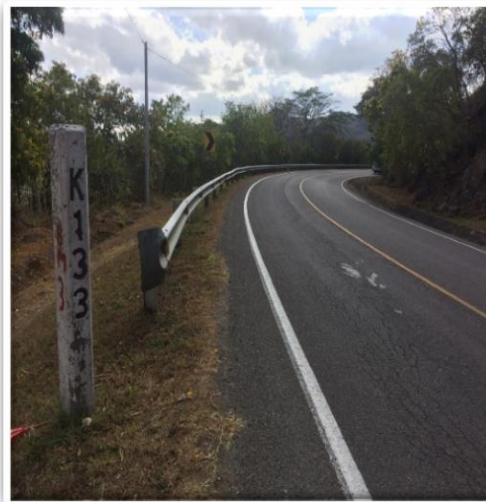
A nivel general, las defensas metálicas se encuentran en buen estado, sin embargo, se observó la falta de reflectantes, daños menores como golpes o abolladuras, por lo que se requiere trabajos de mantenimiento en algunas de ellas, ver imagen 17 y tabla 17.

Est. 133; Defensa Metálica en el tramo de Estudio.

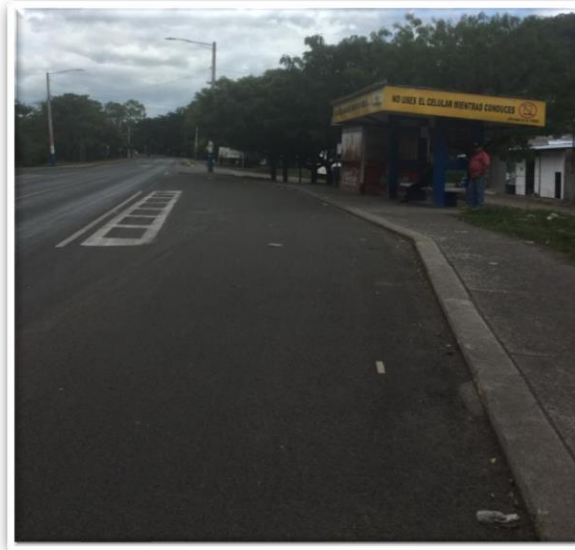
Bahía para Autobuses Est. 123+500

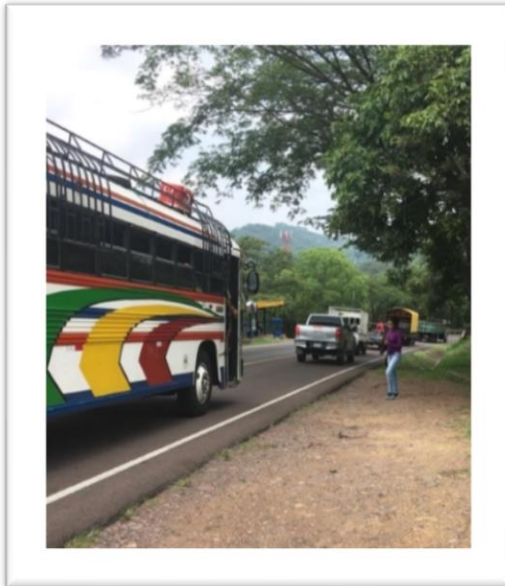
Pasajero abordando autobús; Est.130

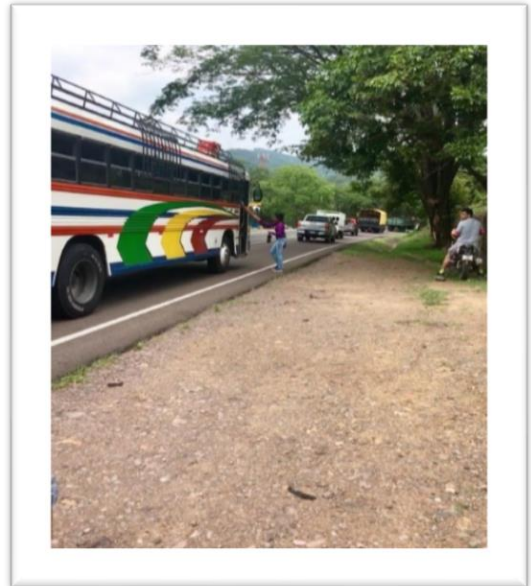
Imagen 27

Pasajero abordando autobús; Est.130
